平成27年8月28日  
道 路 局

## 落橋防止装置等の溶接不良について

| 件名 | <b>かんじんばし<br/>国道24号勧進橋補修・補強工事における<br/>溶接不良の発見について</b> |

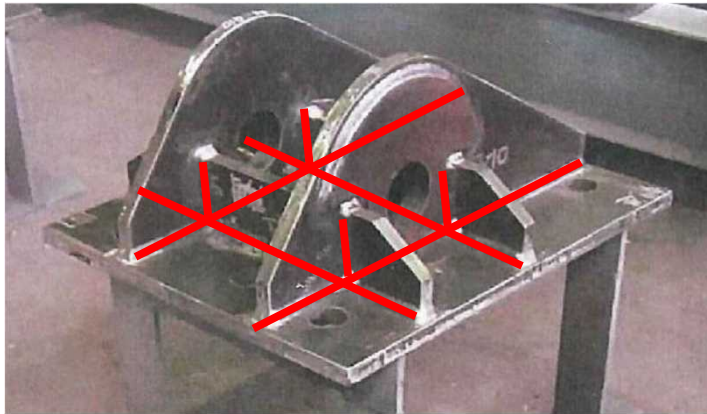
## [工場溶接部材写真例]

— : 完全溶け込み溶接部

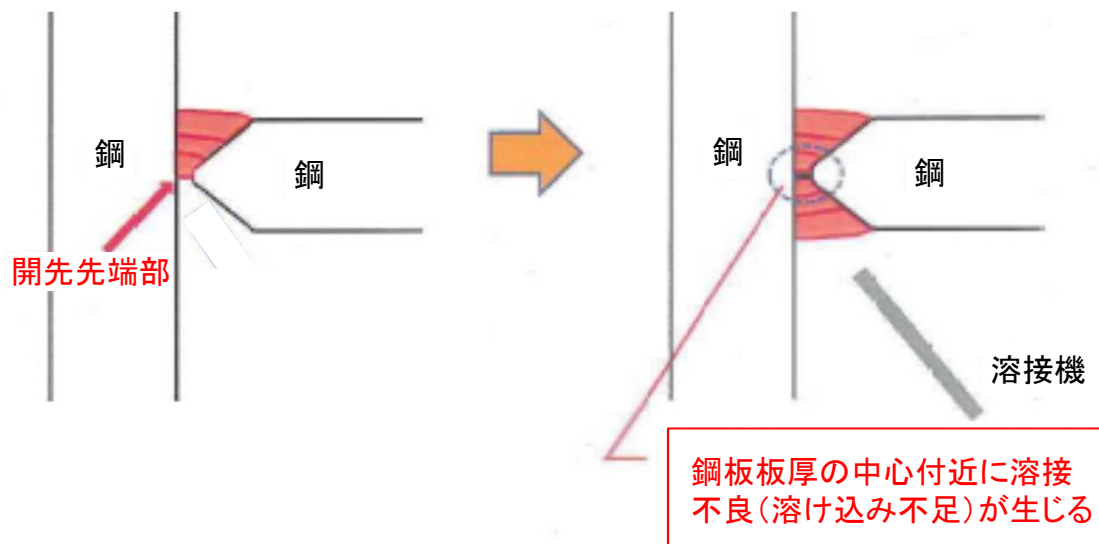
### 【不良部】

- ・ 溶接不良は、落橋防止装置等の部材の製作者である久富産業(株)が、工場内の溶接作業工程の一部を意図的に怠っていたことが原因である可能性が高いこと
- ・ 元請会社への納品の際に求めている超音波探傷試験に際し、溶接検査会社である(株)北陸溶接検査事務所の職員が、過去約5年間にわたって不良データの隠蔽を行っていた可能性があること

| 概要 | <p>○京都府京都市内の鴨川<sup>かもがわ</sup>を渡河する国道24号勧進橋(国土交通省管理)において、耐震補修・補強工事の完了後に調査を行ったところ、橋脚支承補強構造等の溶接部材における溶接不良を発見しましたので、お知らせします。</p> <p>○なお、勧進橋はこれまでに実施した耐震補修・補強工事により、兵庫県南部地震程度の地震に対して落橋に至らない対策が施されており、日常の通行の安全性は確保されております。</p> <p>○今後は、詳細な調査を行い、原因究明するとともに、早急に補修方法等の対応方針について検討し、改めてお知らせします。</p> |

- ・ 久富産業(株)が製作した製品を使用した過去5年間の耐震補修・補強工事について、同社製の部材の溶接部の健全性の検査を実施する
- ・ 上記検査の結果、不良と判明した部材については、速やかに補修を行うよう、所定の手続きを行う
