建設工事等におけるガス管損傷事故の防止について（依頼）

# 住宅工事等による ガス事故を防ぐために

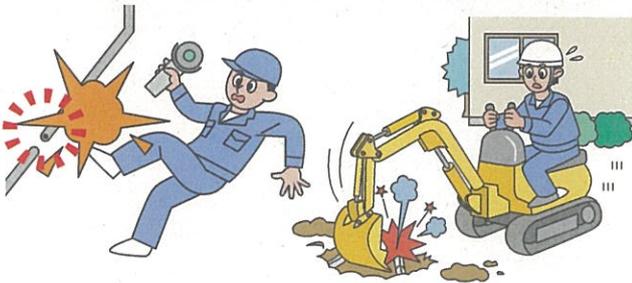
### 埋設管・供給管の損傷に注意!

ガス管の位置を確認せずに工事を行うとガス管を損傷し、ガス漏れやガス爆発事故に至る場合があります。

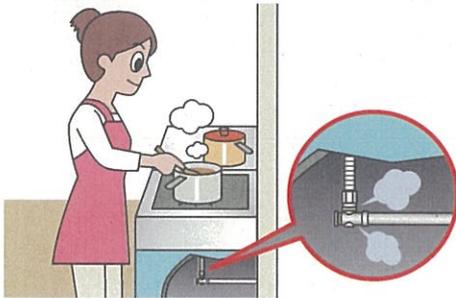
### ガス器具の接続に注意!

キッチン等をリフォームする際、ガス器具が正しく接続されていないと、ガス漏れ等の事故に至る場合があります。

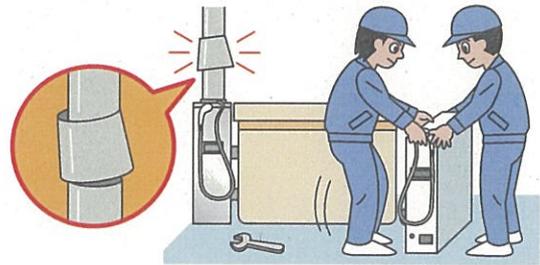
### 排気筒のはずれ・ズレに注意!

ふるがまや排気筒の交換時等にズレが生じると、COを含んだ排気が室内に逆流し、CO中毒の原因になります。

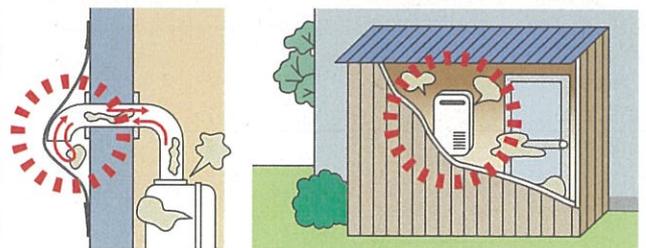
### 給排気設備の不全に注意!

外壁の塗装時に養生シートで給排気設備をふさいだり、屋外式の燃焼器を波板等で囲むと、燃焼器から発生したCOが室内に滞留し、CO中毒の原因になります。
