# インフラメンテナンス北陸フォーラム

【富山市】

# 持続可能な橋梁マネジメント基本計画(27年度策定)

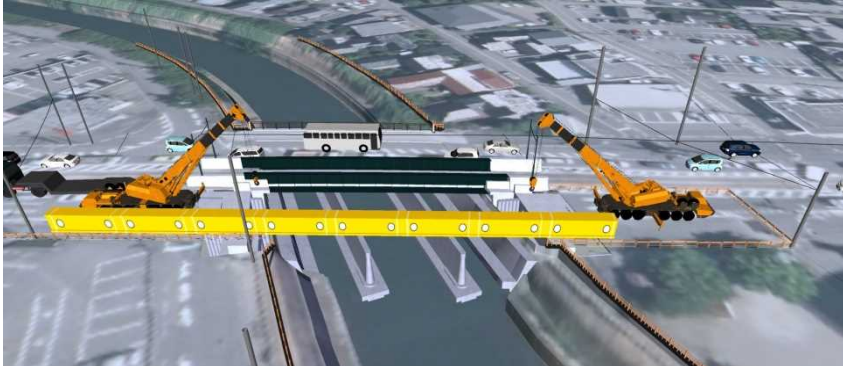
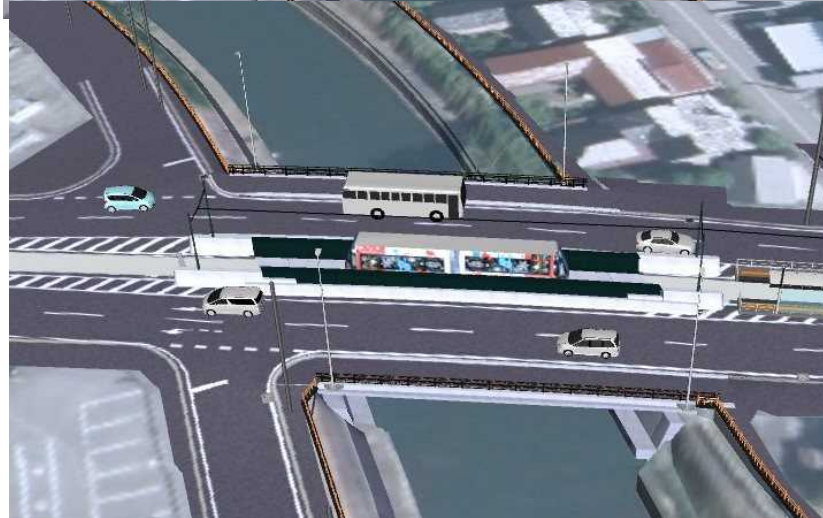
設計から維持管理まで3D  
八田橋での試行

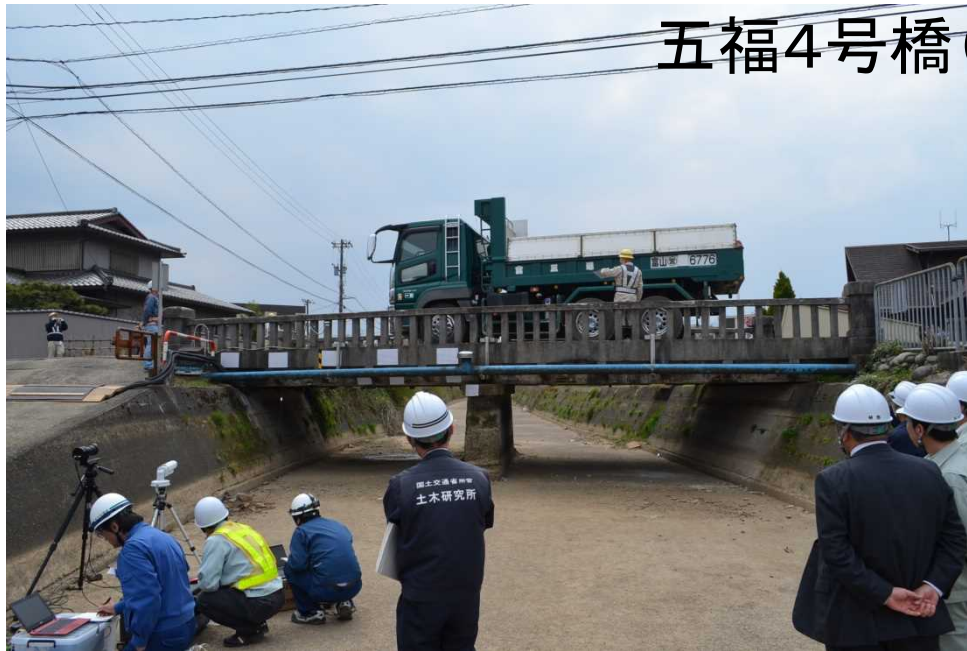
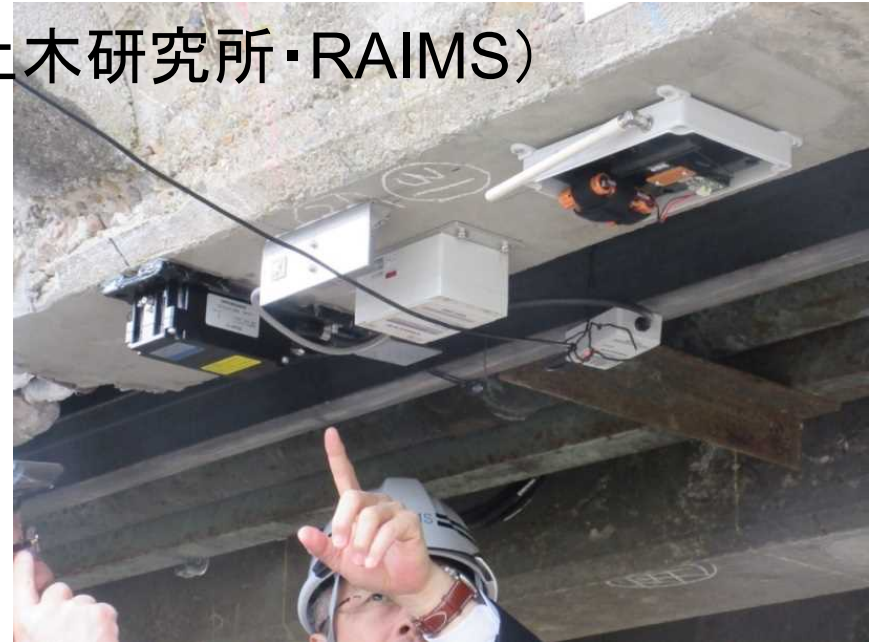
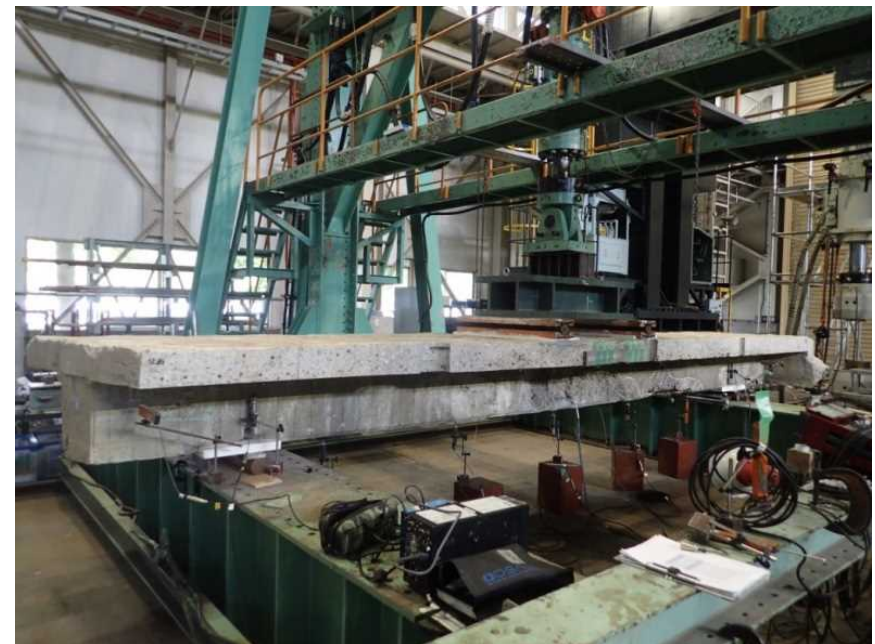
五福4号橋(土木研究所・RAIMS)

上: 現地実証試験状況

右上: センサー設置状況

右下: 解体後  
土木研究所での破壊試験

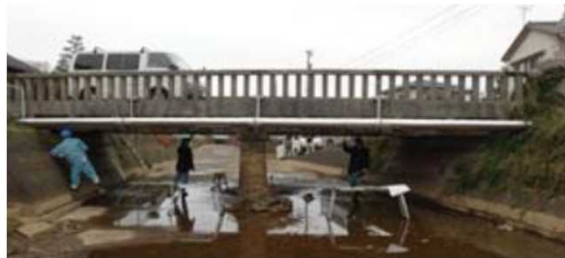
《五福4号橋概景》

橋梁名 : 五福4号橋(河川橋)  
 竣工年 : 昭和2年(1924年)  
 構造形式 : RCT桁橋  
 諸元 : 橋長12.【平面図】

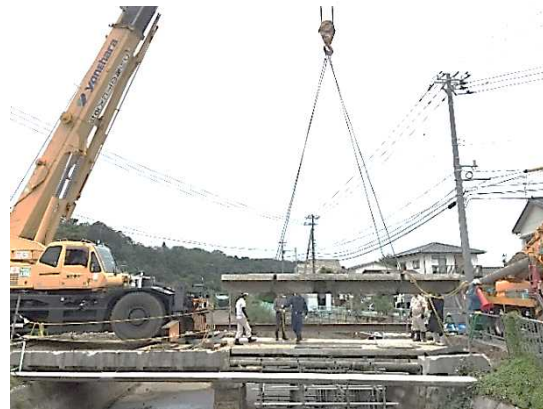
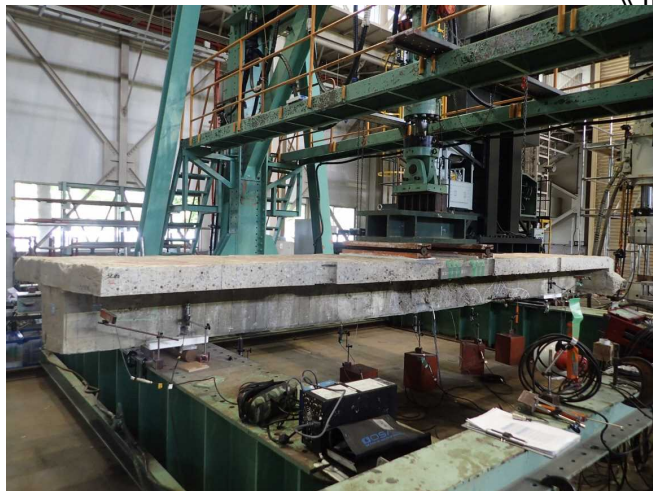
《土木研究所での  
試験状況》

⇒撤去桁の耐荷性能の状態把握

- ・静的載荷試験(今回実施)
- ・疲労載荷試験(今後)
- ・室内材料試験(今回実施)
- ・配筋調査(今回実施)

⇒撤去桁を用いた劣化損傷評価  
のためのモニタリング検証

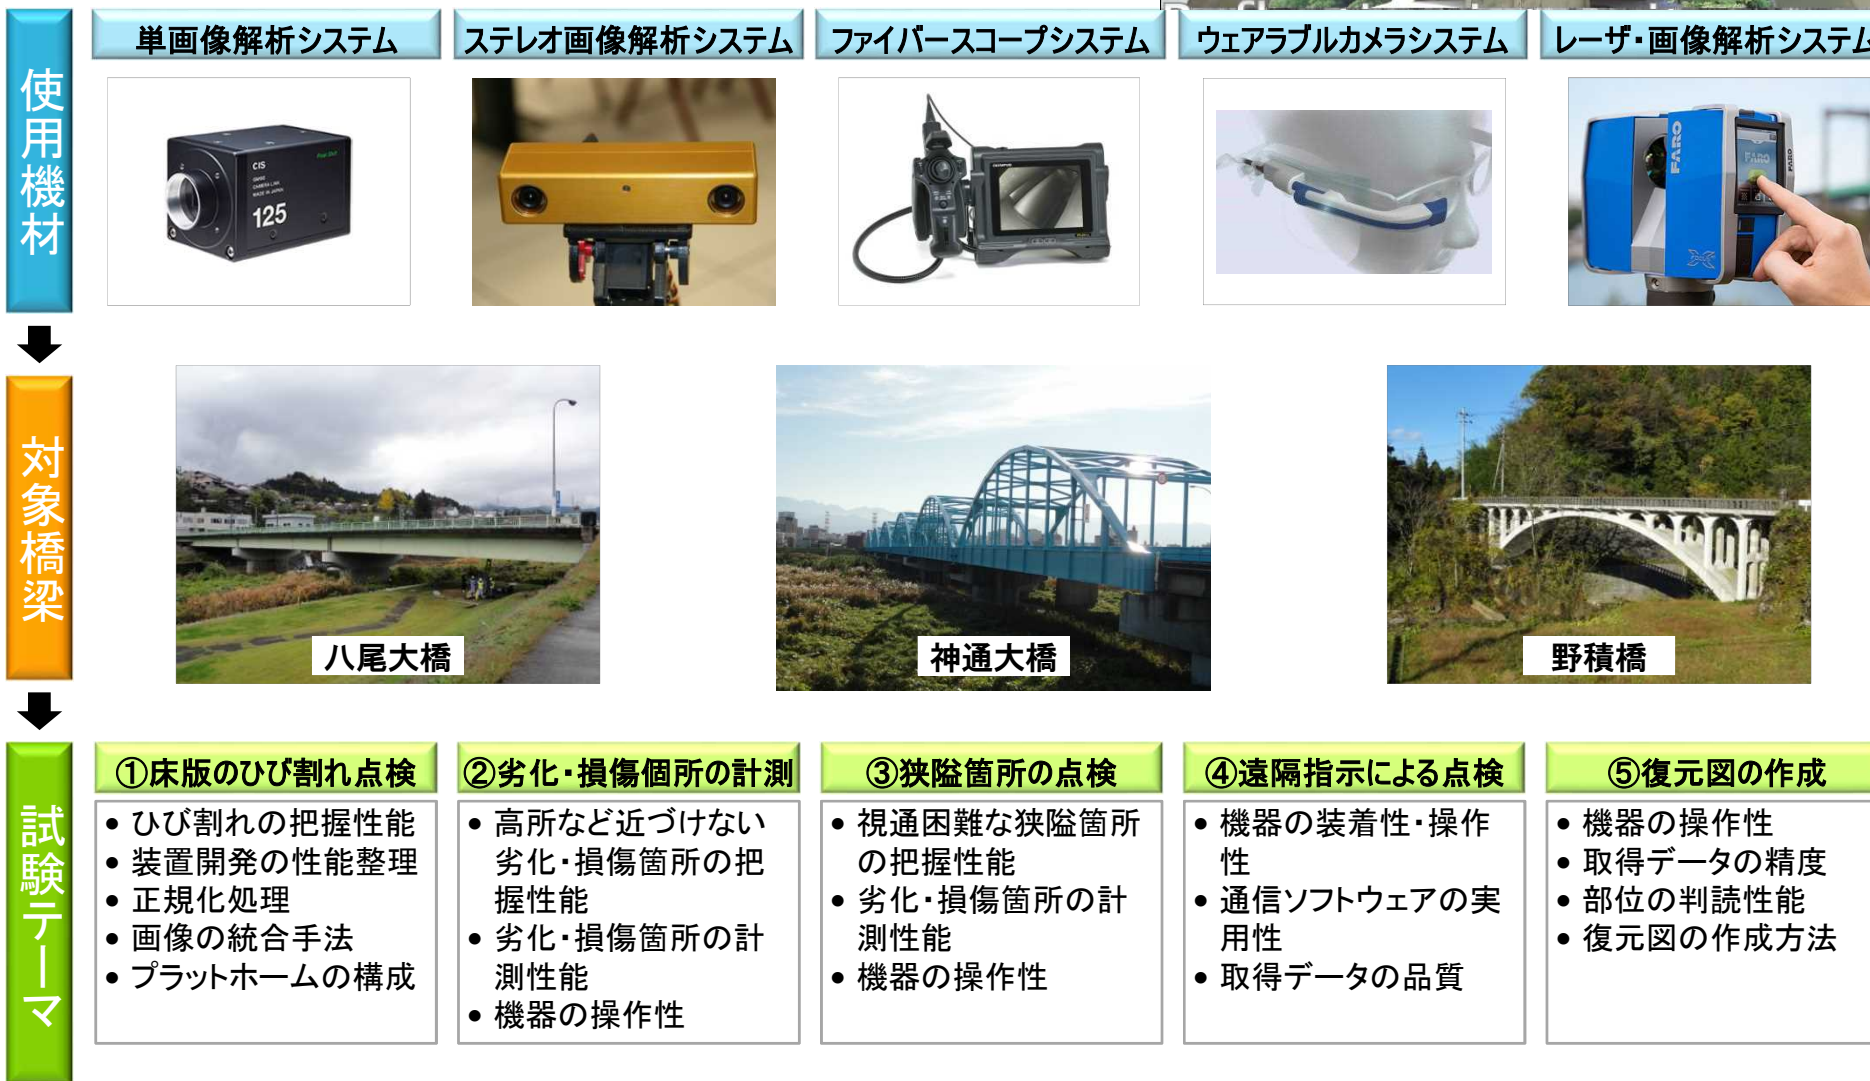
レーザー画像解析でのひび割れ検証  
手抜き点検よりも正直である

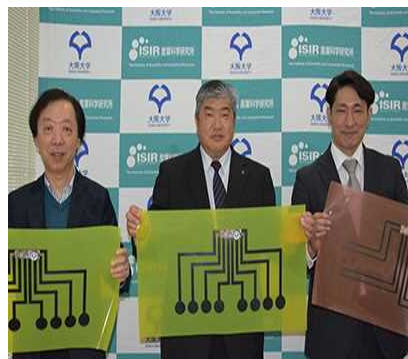
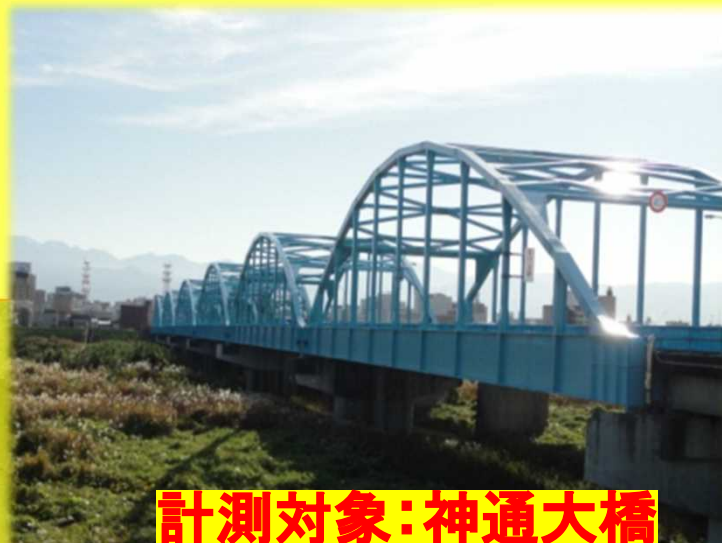
シート型8ch「振動」、「歪」、「自然電位」  
センサシステムによるワイヤレス計測

計測対象：神通大橋

1. シート型センサによる計測（「振動」、「歪」、「自然電位」）
2. 劣化橋梁へのシート型センサの固定法の最適化
3. 環境（雨、風、紫外線etc.）下での長期信頼性に向けた検証
